## EXPERTIZA TEHNICA

### POD DE CALE FERATA, KM 4+327 LINIA 800 BUCUREȘTI NORD - CONSTANTA

**Pod de cale ferată, km 4+327 linia 800 București Nord - Constanța**

**Pasaj inferior de cale ferată pe linia 800 km 4+327,  
peste Calea Griviței, în București**

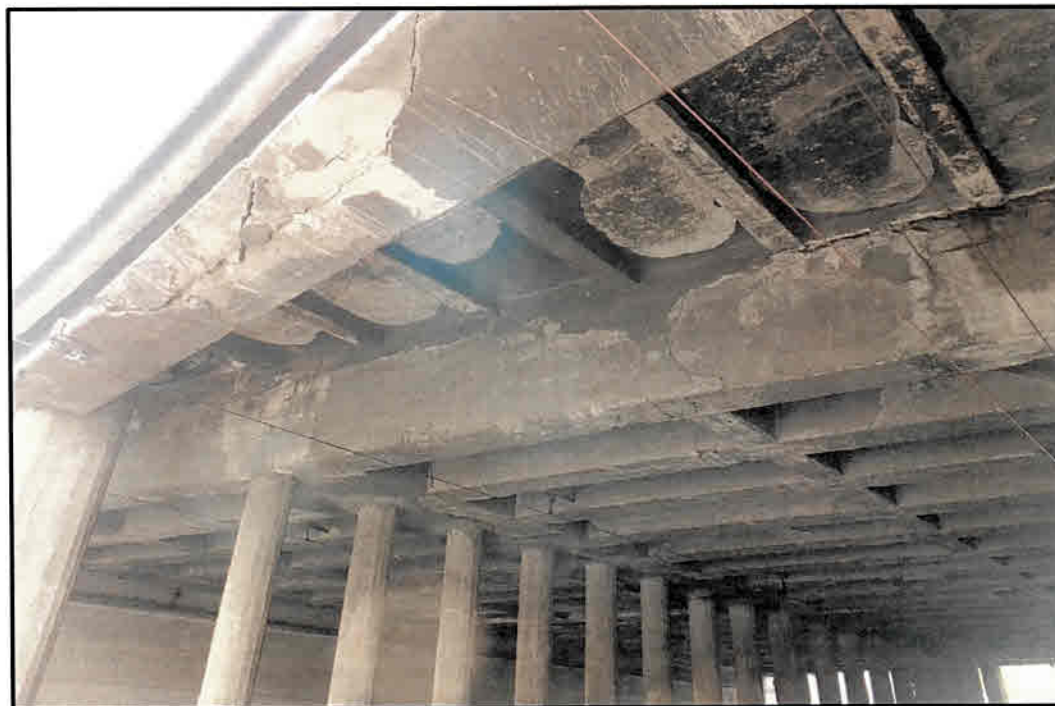
1. Datorită gabaritului pe verticală a pasajului, mai mic de 5,00 m, grinzile principale marginale au fost acroșate și izbite de autovehiculele, prezintă la nivelul tălpii inferioare zone extinse de beton dislocat și desprins (**foto nr. 1**).
2. Grinzile marginale prezintă la nivelul tălpii inferioare zone extinse cu armături neacoperite cu beton, ruginite, unele rupte.
3. Toate grinzile principale curente au fost acroșate de autovehicule la nivelul tălpii inferioare, prezintă zone cu beton dislocuit.

**Foto nr. 1 – Ruperea betonului din talpa inferioară a grinzilor marginale**

- 2.5. Se va demola betonul de acoperire degradat.
- 2.6. Se va demola betonul degradat de pe fața grinzilor marginale, fără utilizarea piconului și secționarea armaturilor.

- 2.11. Se vor tencui cu un beton special, zonele demolate de beton de la grinzile principale marginale.
- 2.12. Se vor repara zonele cu betonul degradat, a zonelor cu armaturi insuficient acoperite și a muchiilor elementelor, prin rebetonare locală și prin aplicarea unor mortare speciale cu rezistență și aderență ridicate.

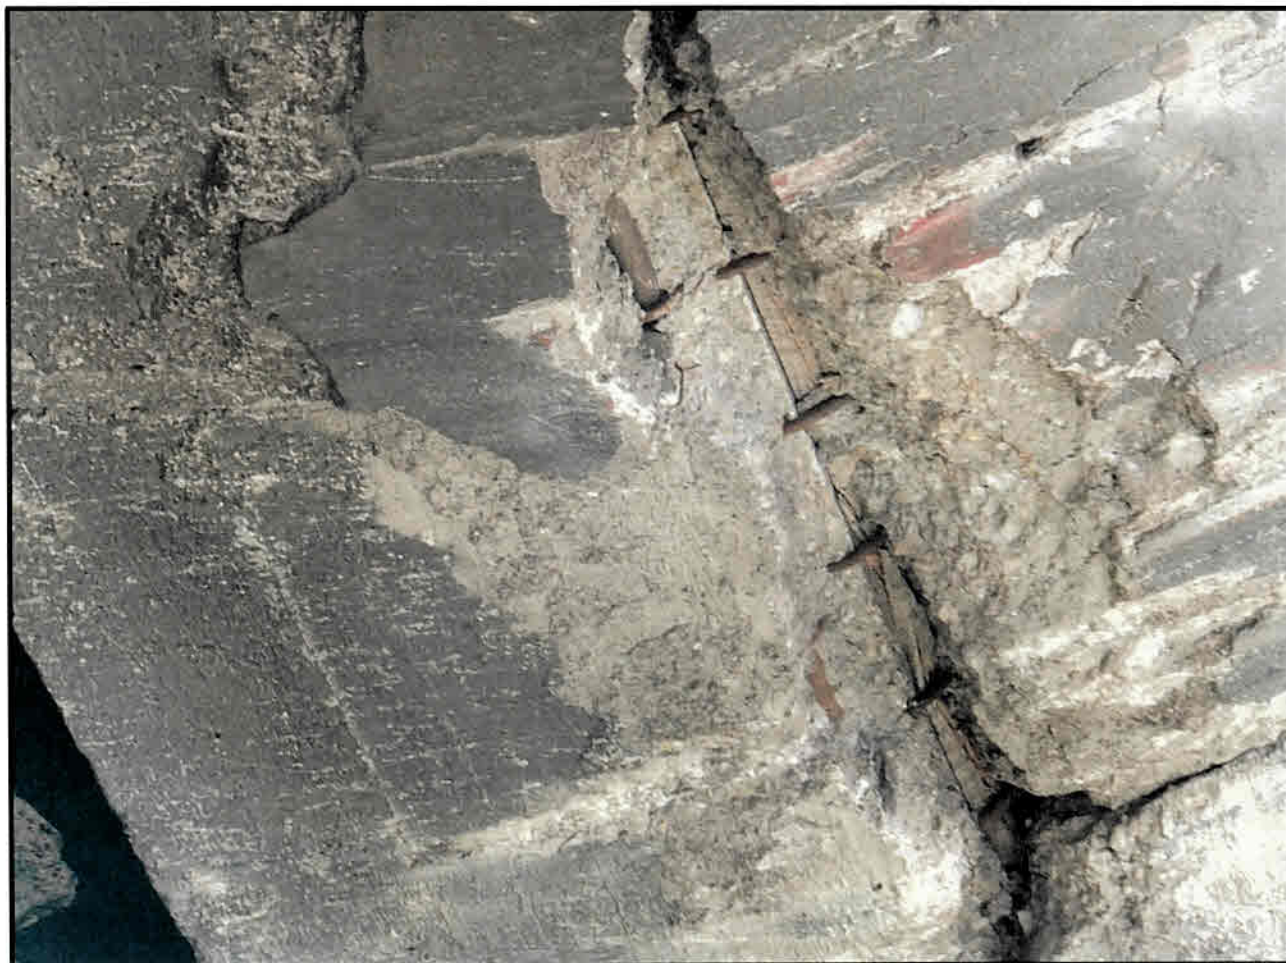
8. La rostul longitudinal dintre cele doua tabliere care compun suprastructura pasajului se înregistrează infiltrații pe zone extinse, armături fără strat de acoperire beton cu aspect friabil și zone din beton exfoliat (foto nr. 2).

**Foto nr. 2 - Infiltrații pe zone extinse, armături fără strat de acoperire, beton cu aspect friabil și zone din beton exfoliat și dislocat, la rostul longitudinal dintre cele doua tabliere care compun suprastructura pasajului**

5.7. Se montează în rostul longitudinal dintre tabliere un dispozitiv de acoperire nou care garantează o durată de exploatare normală de minim 15 ani.

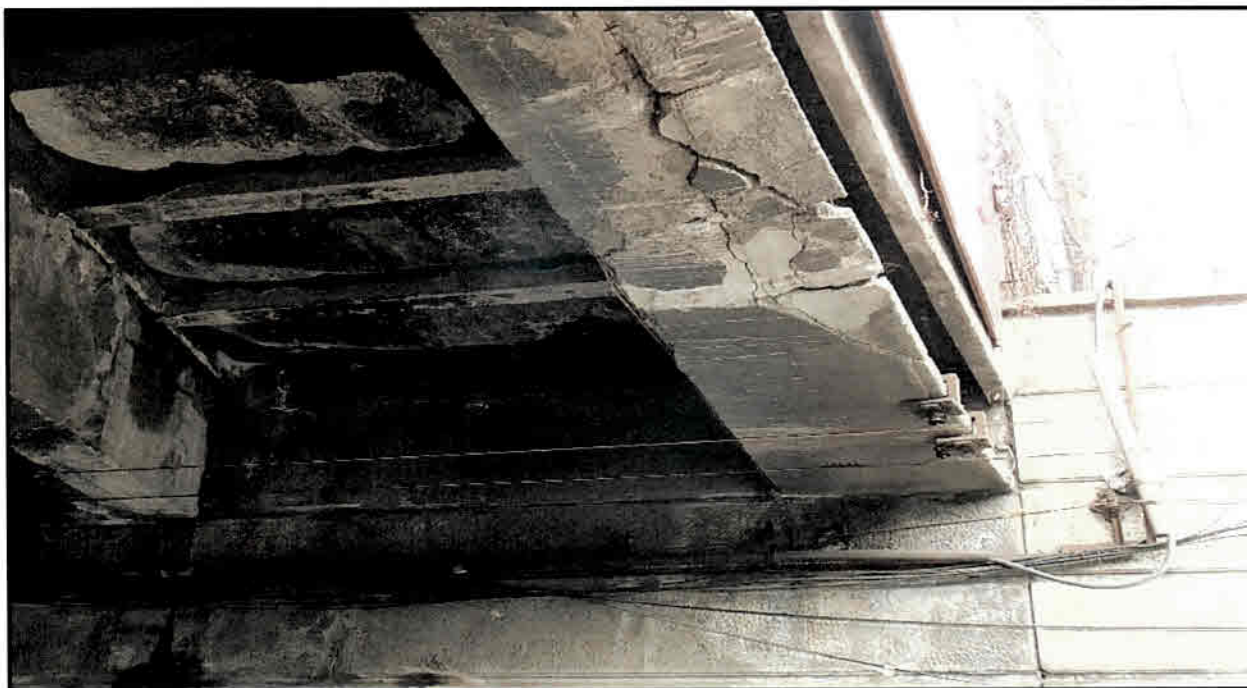
10. Cumularea la elementele suprastructurii (grinzi principale, antretoaze, placi) a mai multor procese de degradare: coroziune, fisuri, crăpături, striviri, exfolierea betonului (foto nr. 3)

**Foto nr. 3 - Cumularea la elementele suprastructurii (grinzi principale, antretoaze, placi) a mai multor procese de degradare degradări: coroziune, fisuri, crăpături, striviri, exfolierea betonului**

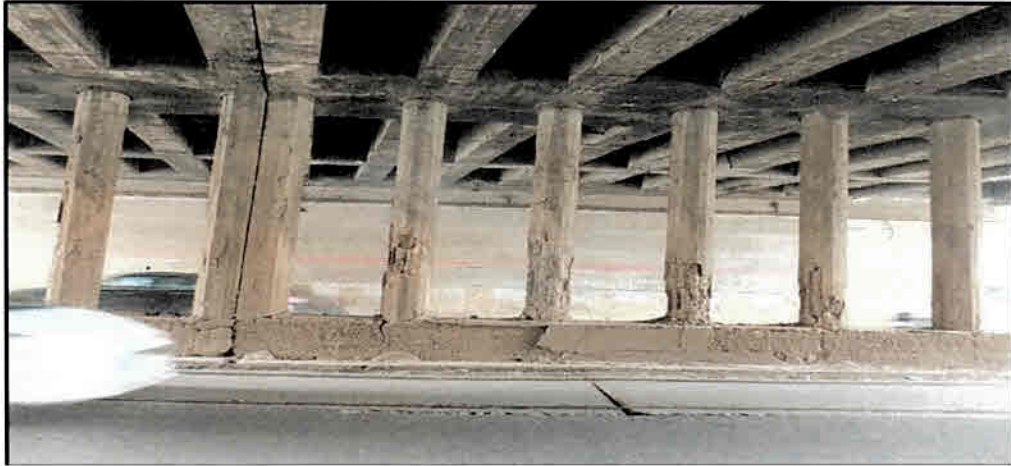
1. Stâlpii pilei prezinta zone extinse cu beton segregat si dislocuit, fisuri si crăpături longitudinale, armatura de rezistenta puternic corodata, cu reducerea cu valori semnificative a secțiunii stâlpilor (**foto nr. 4**).

**Foto nr 4 - Stâlpii pilei prezinta zone extinse cu beton segregat si dislocuit, fisuri si crăpături longitudinale, armatura de rezistenta puternic corodata, cu reducerea cu valori semnificative a secțiunii stâlpilor**

4.12. Se înlocuiesc barele de armatură puternic corodate, respectând cu strictețe prevederile tehnologice prevăzută în „Instrucțiunile tehnice privind procedeele de remediere a defectelor pentru elementele de beton și beton armat, indicativ C149-87”.

Dacă în urma demolării betonului degradat se constată reducerea secțiunii lor cu mai mult de 30%, la mai mult de 3 stâlpi care compun fiecare elevație, se va efectua un calcul exact al capacității portante conform prevederilor normelor de proiectare **SR EN 1992-2/2006; Eurocod 2: Proiectarea structurilor de beton. Partea 2: Poduri de beton – Proiectare și prevederi constructive**, funcție de care se va analiza varianta de betonare totală sau parțială a spațiului dinspre stâlpii adiacenți.

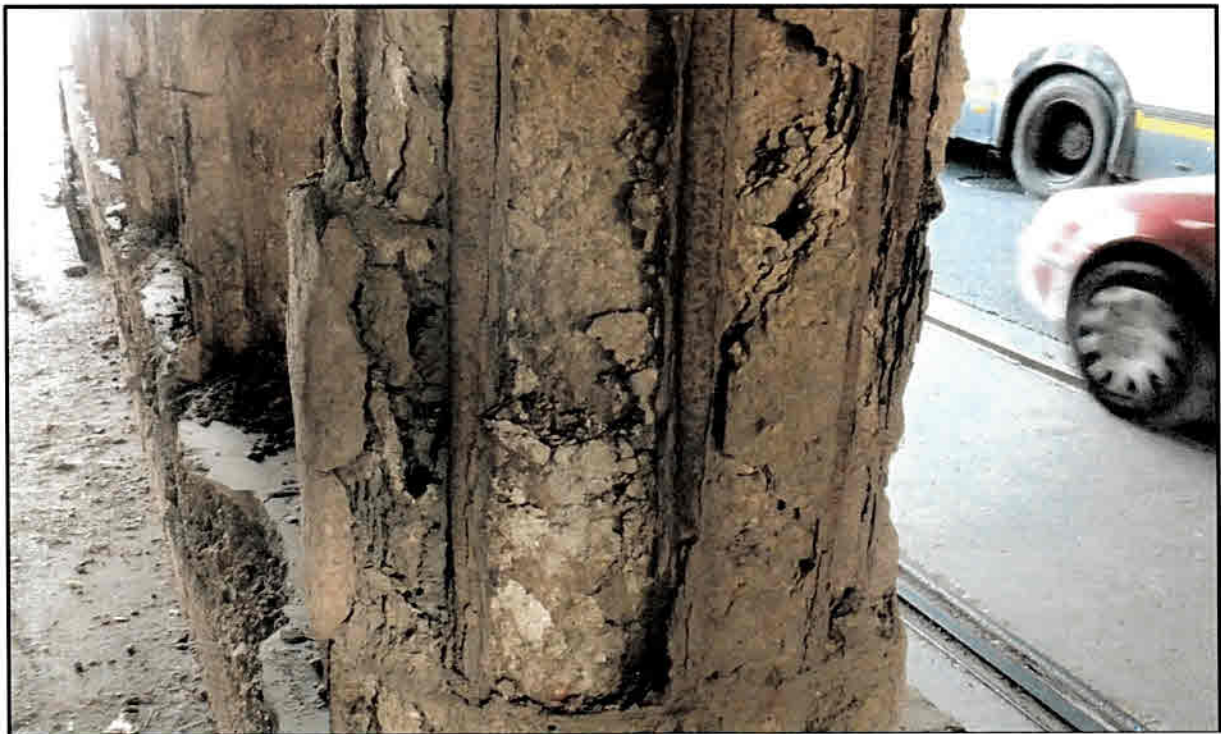
3. Cumularea la nivelul stâlpilor pilei a mai multor procese de degradare degradări: coroziune, fisuri, crăpături, striviri, exfolierea betonului, armatura la vedere, puternic corodata (**foto nr. 5**).

**Foto nr. 5 – Fisuri, crăpături, striviri, exfolierea betonului, armatura la vedere, puternic corodata, la nivelul stâlpilor pilei**

4.13. Se vor închide fisuri existente la nivelul elevației stâlpilor respectând cu strictețe prevederile tehnologice din „Instrucțiunile tehnice privind procedeele de remediere a defectelor pentru elementele de beton și beton armat, indicativ C149-87”.

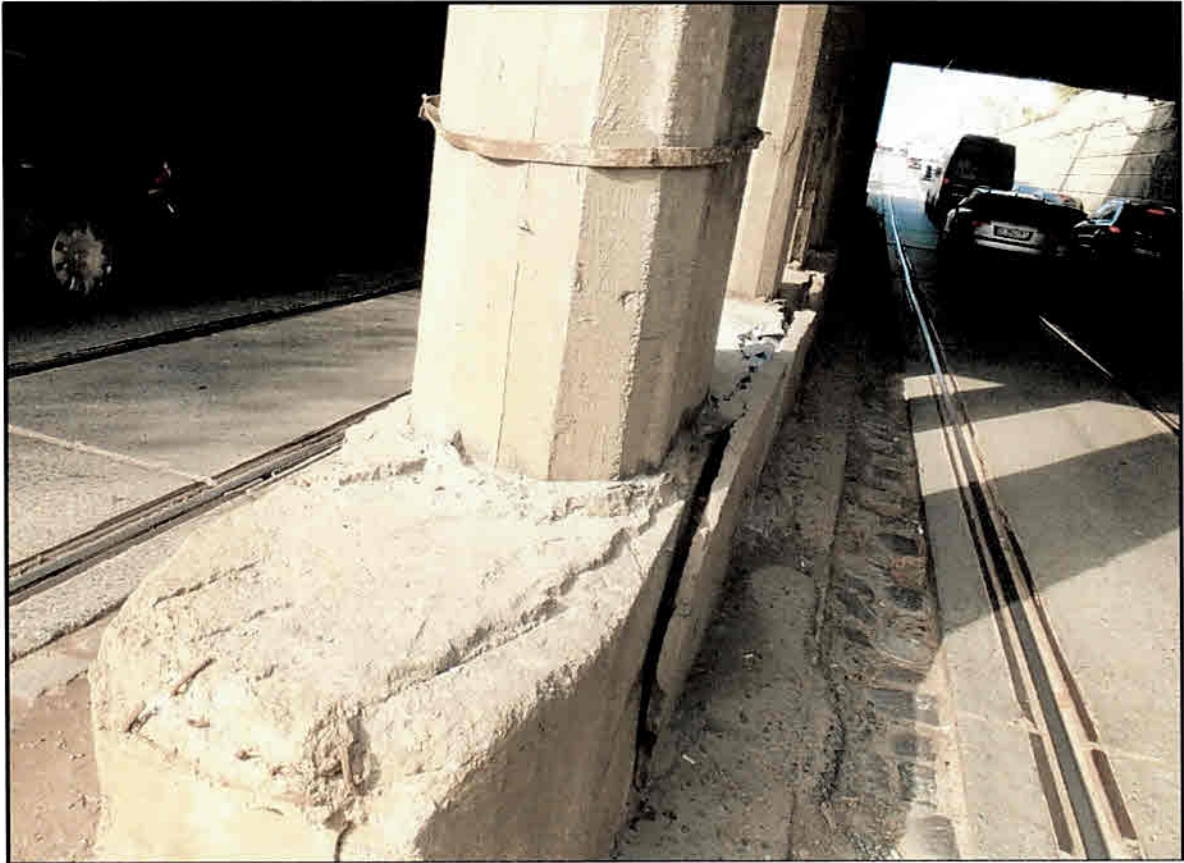
4. Soclul pilei prezinta degradări locale, fisuri si betoane desprinse, mai ales in zonele de capăt (**foto nr. 6**).

**Foto nr. 6 - Soclul pilei prezinta degradări locale, fisuri, crăpături si betoane desprinse**

4.3. Demolarea tencuielii de pe soclul pilei până la rostul elevației-fundație, iar în plan orizontal până la dalele liniilor de tramvai;

4.5. Se vor închide fisurile identificate la nivelul soclului pilei, respectând cu strictețe tehnologia prevăzută în „Instrucțiunile tehnice privind procedeele de remediere a defectelor pentru elementele de beton și beton armat, indicativ C149-87”.

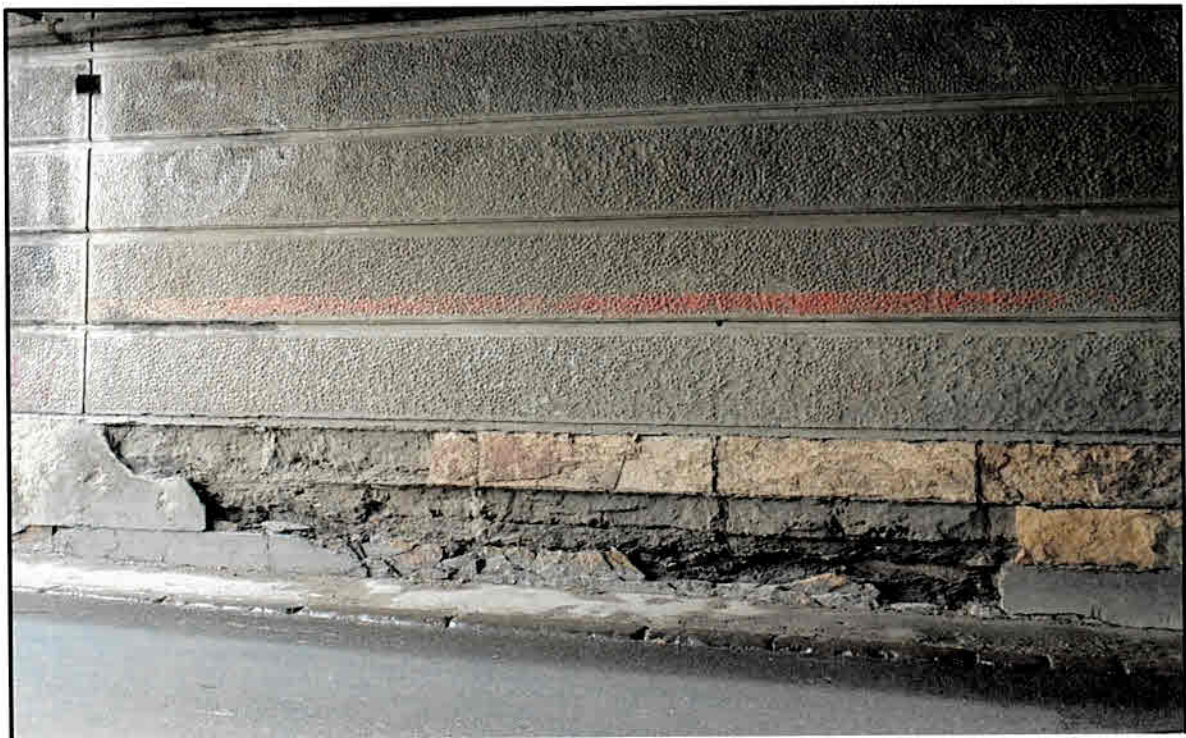
5. Culeele prezinta zone in care tencuiala este căzută, cu zone extinse de beton segregat si rosturi de tunare executate incorect (**foto nr. 7**).

**Foto nr. 7 - Culeele prezinta zone in care tencuiala este căzută, cu zone extinse de beton segregat si rosturi de tunare executate incorect**

3.3. Se va demola betonul de acoperire la nivelul elevațiilor și a soclurilor culeelor și a aripilor, până la nivelul rostului elevație-fundație.

3.8. Se vor închide fisuri identificate la nivelul elevațiilor culeelor și aripilor, respectând cu strictețe prevederile tehnologice din „Instrucțiunile tehnice privind procedeele de remediere a defectelor pentru elementele de beton și beton armat, indicativ C149-87”.

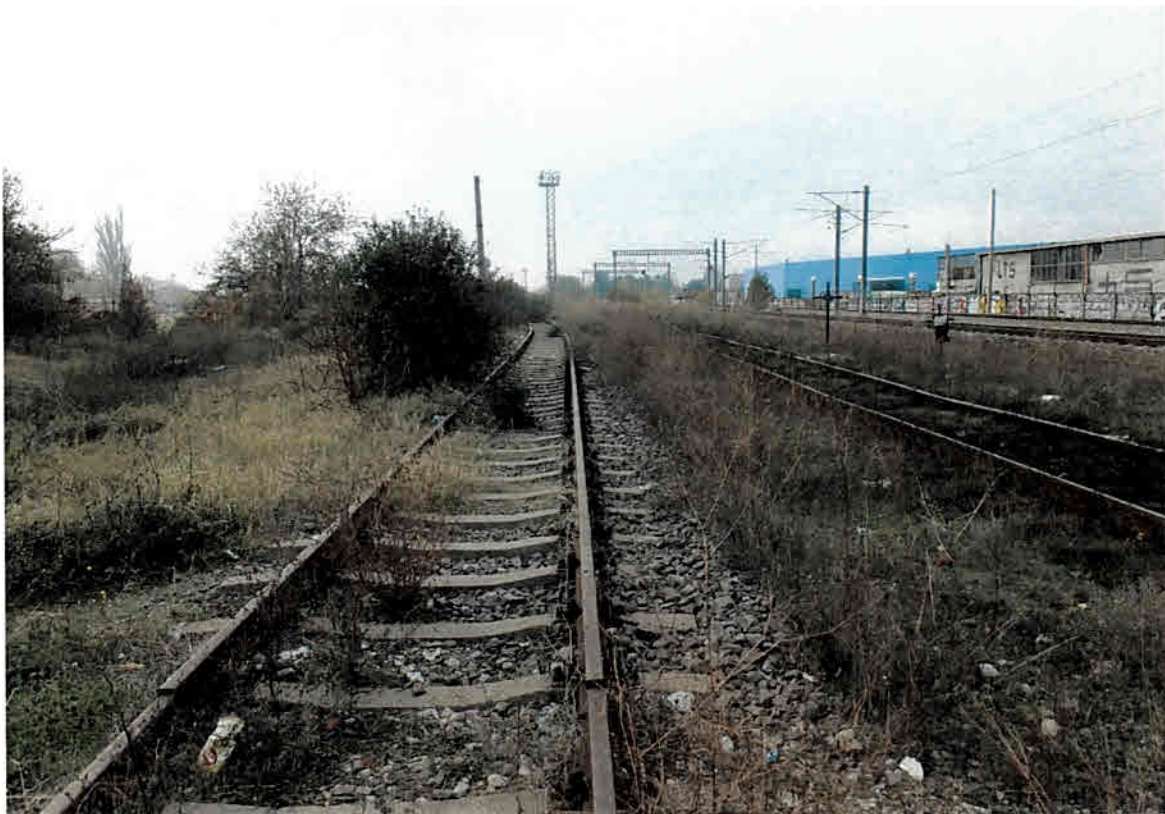
1. La liniile I, II, si III se constata o lipsa totala a lucrărilor de întreținere.
2. Linia I este degradata, cu eclisele joantei apropiate lipsa (**foto nr. 8**).
3. Linia III este blocata, fără a fi semnalizata in apropierea pasajului.
4. Parapetele pasajului sunt dispuse in curba, simetric fata de axul Caili Griviței.
5. Parapetele pasajului au zone cu betonul degradat.
6. Mana curenta a parapetelor pasajului este ruginita.

**Foto nr. 8 - La liniile I, II, si III se constata o lipsa totala a lucrărilor de întreținere.**

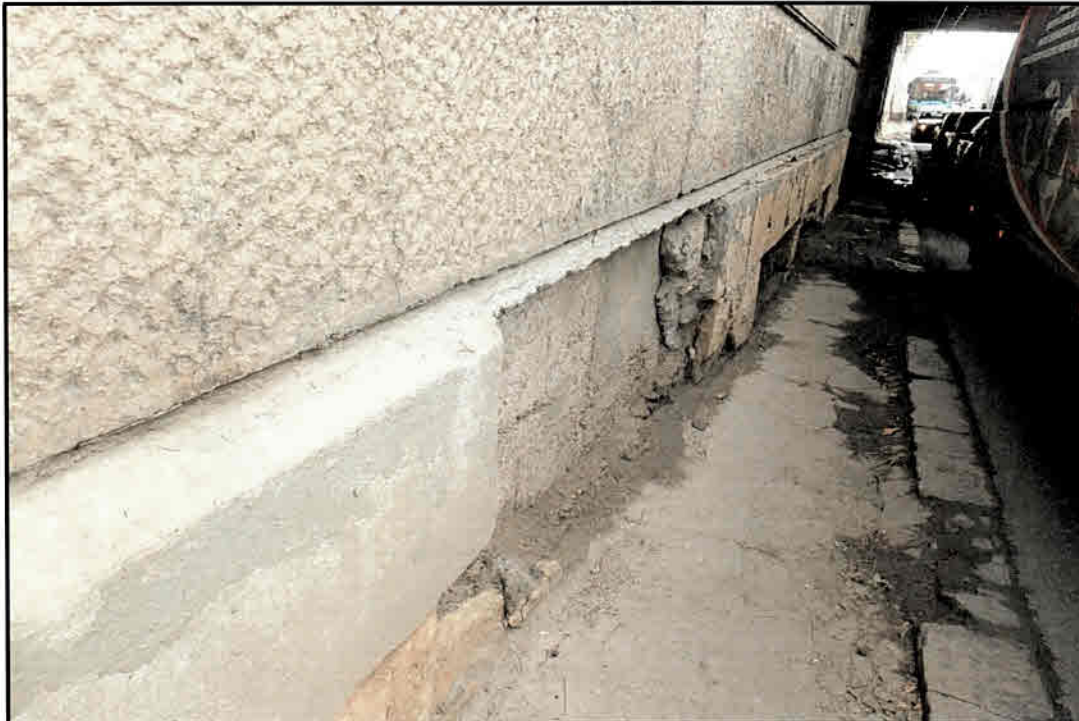
1. In pasaj si pe toata lungimea rampelor, calea rutiera este supraîncărcată, la nivelul rigolelor, ajungând la fata superioara a bordurilor (**foto nr. 9**).
2. Intre liniile de tramvai, calea prezinta denivelări.

**Foto nr. 9 - In pasaj si pe toata lungimea rampelor, calea rutiera este supraîncărcată, la nivelul rigolelor, ajungând la fata superioara a bordurilor**

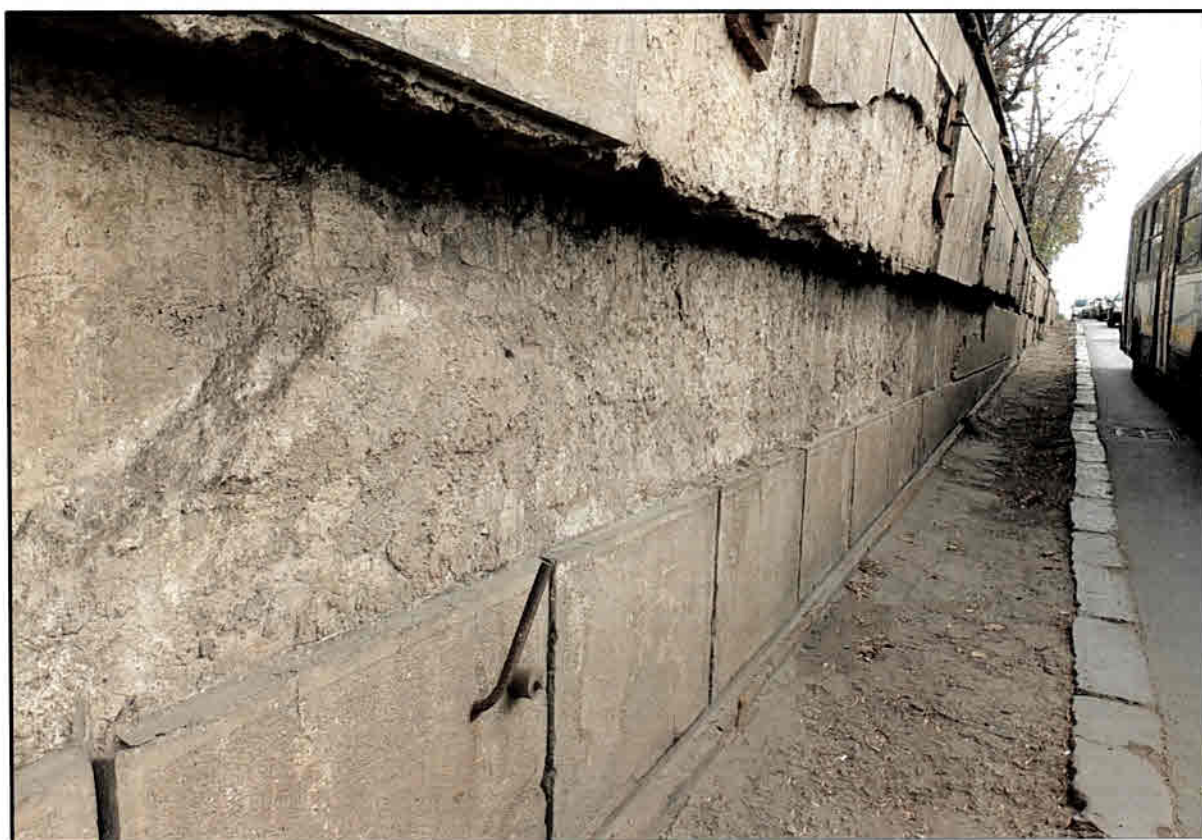
3. Elevația zidurilor de sprijin este puternic degradata prin izbirea autovehiculelor (**foto nr. 10**).
4. La rampa dreapta dinspre Centru si la rampa stânga dinspre Bulevardul Bucureștii Noi se afla numeroase gunoaie. Gunoaiele sunt prezente si in zona liniilor de cale ferata.

**Foto nr. 10 - Elevația zidurilor de sprijin de pe rampele de acces este puternic degradata prin izbirea autovehiculelor**
